Die Wilhelm-Ratzmann-Orgel (I/4 (7), 1885) in der evangelischen Kirche Neuhoof.

4. Zustand der Neuhofer Orgel vor der Restaurierung im Jahr 2011

5. Durchgeführte Maßnahmen in chronologischer Reihenfolge

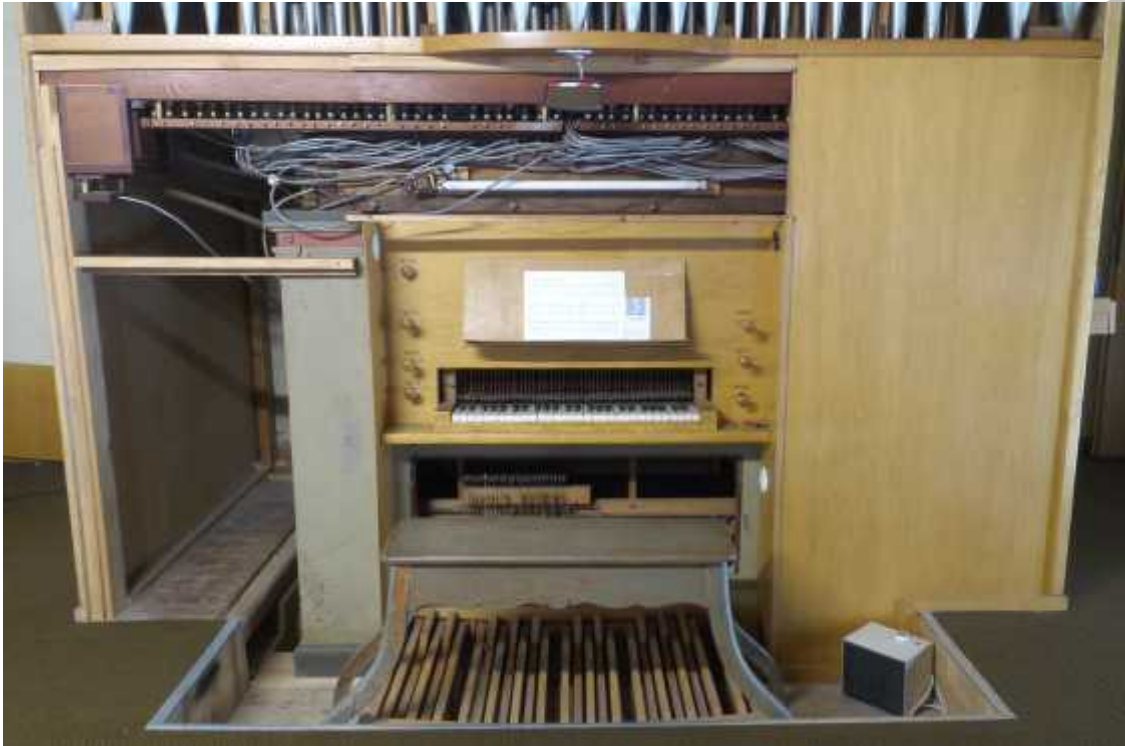
4.3. Spieltisch (Zustand vorher)

Der Bedienungsbereich des Spieltisches wurde in dillethantischster Weise verunstaltet. Alle sichtbaren Flächen bestehen aus 4 mm starkem Birkesperrholz welches als Verkleidung mit Kleber und kleinen Nägeln aufgesetzt wurde, selbst die Klaviaturbacken und Abdeckbretter wurden beklebt. Die Gestaltung des Notenbrettes entspricht dem Anspruch von Brennholz, die Registerzugknöpfe sehen aus wie billige Schranktürknöpfe. Im oberen

Bereich wurde über die gesamte Breite des Spieltisches der Rahmen des Mittelkranzes herausgeschnitten, so auch im unteren Bereich, dort fehlen mehrere Rahmenteile. Für die elektrische Installation wurden mehrere große Löcher in die originale Substanz geschnitten. Die original erhaltenen Tasten der Manualklavatur haben seitliches Spiel, die Mittellage ist besonders betroffen, die Oberflächen sind dort besonders ausgespielt, die Ausrichtung und Tastenstellungen sind ungleichmäßig. Die Pedalklavatur ist nicht original, genauso wenig auch der Pedalwinkelbalken mit Anbauteilen. Klappergeräusche sind massiv störend. Hinter der hässlichen, später aufgesetzten Verkleidung zeigt sich, dass die Gehäuseform des Spieltisches verzogen ist, auch sieht man nun unzählige Nagellöcher. Die Oberflächen der einst polierten Flächen sind verschmiert und matt. Orgelschalter und unpassende Verdrahtungen runden das unangenehme Bild ab.

- Im Bereich der Spielanlage mussten ebenfalls mehrere Bauteile komplett rekonstruiert werden, so bspw. das zuvor nicht vorhanden gewesene Notenbrett, die zuvor fragwürdigen Klaviaturbacken, mehrere abgeschnittene Rahmenteile im Bereich der Kniefüllung, das Abdeckbrett über der Klaviatur und Weiteres.

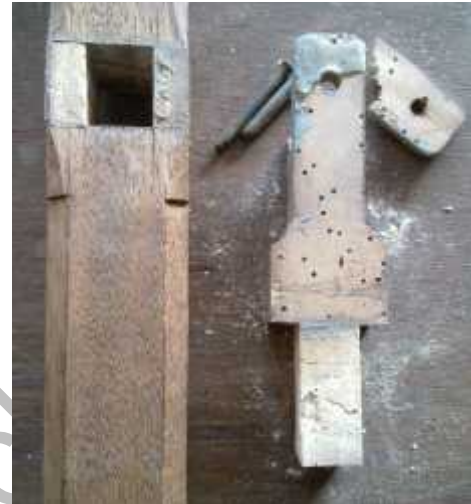
4.4. Traktur (Zustand vorher)

Der Bestand der mechanischen Manualtraktur war überwiegend original erhalten geblieben. Beim Durchspielen stören ungleichmäßige Repetitionen, mehrere Töne bewegen sich zäh andere völlig frei. Die freilaufenden Tasten lassen erahnen, wie leicht die Traktur sich bewegen könnte, das unterschiedlich laute Klappern ist störend. Beim Suchen nach Ursachen für hemmende Bewegungen, fanden sich an erster Stelle oxidierte Achsen oder aneinander reibende Trakturteile, weiterhin schwer laufende Wellen, außermittig angeordnete Wellenachsen, verbogene Abstraktendrähne und „sperrig“ laufende Abzugdrähne. Die Ventildfedern wirken unausgeglichen. Da die Qualität der Spieltraktur von glatten Oberflächen an Dreh- und Reibungspunkten abhängt, sei noch gesagt, dass alle metallenen Achsen, Führungsstifte und Drähne in unterschiedlichen Graden oxydiert, teils stark verrostet, sind. Die Stellungen der Ärmchen und Winkel (halbe Reise) ist in beiden Richtungen abseits vom „Sollwert“. Die pneumatische Ansteuerung für die Prospektwindlade ist zum Großteil wegen undichter Membranen defekt. Für die Unterbringung der Bleiröhrrchen wurden originale Bauteile unterschiedlicher Baugruppen entfernt (Teile des Mittelkranzes, die Vorderkante des vorderen Stockes und des darunter liegenden Dammes).

Die Pedaltraktur wurde 1969 zu etwa 70% ersetzt. Die Pedalklaviatur, die Pedalwinkel die Abstrakten zum Koppelwellenbrett und Mehrere Ärmchen wurden gegen damals neue Teile ausgetauscht. Etwa 15 von 25 Abstrakten, die vom vorderen Winkelbalken direkt zum hinteren, unter die Pedalwindlade führen, sind original erhalten. Der Winkelbalken unter der Pedalwindlade ist zwar original, doch klemmen hier so gut wie alle Winkel, das Pedal ist unter anderem deshalb nicht spielbar. Das Koppelwellenbrett stammt scheinbar aus dem Umbau von 1885, es unterscheidet sich in der Machart gegenüber dem des Manuals deutlich (Manualwellenbrett; geschmiedete Eisenwellen, Drahtschlaufen als Drehpunkte. Koppelwellenbrett; Holzwellen, eingedrehte Metallärmchen, Holzdöckchen, Eisenstifte als Achse).

Die Registertraktur ist zwar leicht zu bedienen, das aber nur deshalb, weil, wie sich später herausstellen sollte, die Schleifen kaum Anpressdruck hatten. Die Anschläge, bzw. die Stellungen der Registerzugknöpfe sind ungleich, die aufzuwendenden Kräfte sehr unterschiedlich. Die Schleife von Subbaß 16' geht sehr schwer. Aus dem Umbau von 1969 stammen die Registerzugknöpfe, die dafür angesetzten Ärmchen an den originalen stehenden Wellen und die gesamte Mechanik für die beiden Register Principal 8' und Cymbel 3-fach 1'. Die Schwerter an den Windladen sind original erhalten, klemmen jedoch in den Drehpunkten.

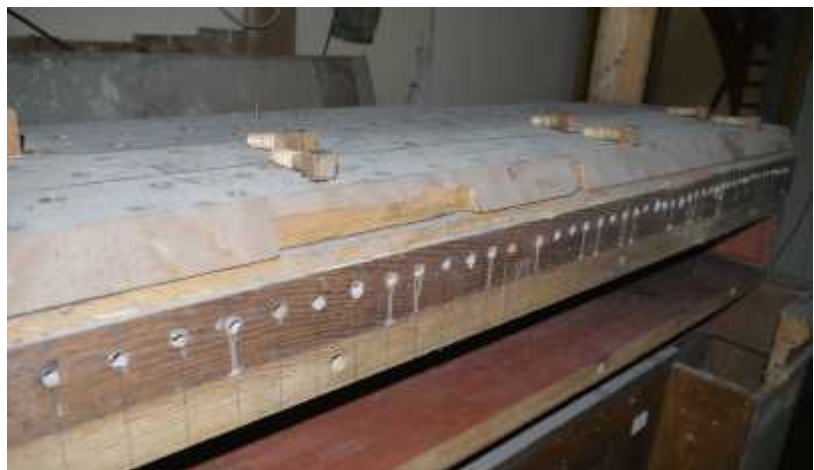
4.5 Windladen (Zustand vorher)

Die gespundeten Windladen wurden einst aus Eiche, mit viel Aufwand gefertigt. Nach dem Ausbau zeigten sich einerseits die durch den Umbau 1969 entstandenen Schäden und andererseits die durch Alterung hervorgerufenen -, welche scheinbar seit 1885 nicht repariert wurden. Einige Bauteile waren nicht mehr existent (Pfeifenfußklötze, Raster, Verführungsklötze, Kondukten usw.). Besonders bedauerlich ist die Veränderung der Pfeifen aufstellung von Gedackt 8', dadurch ist das gesamte Pfeifenwerk im Bassbereich unzugänglich und eng platziert. Es gibt so gut wie keine Hinweise darauf, wie die tiefe Lage von Gedackt 8' einst gestanden haben könnte.

Die Lederdichtungen unter den Stöcken und auf dem Kanzellenrahmen sind stark verschlissen und mürbe. Die Schleifen sind durch Schmutzreste stark zerfurcht, eine Schleife ist zerbrochen, sie wurde mit Draht zusammengehalten. An der Frontseite der Manualwindlade wurden alle Kanzellen angebohrt um die Prospektwindlade anzusteuern. Die Rückseite der gleichen Windlade, wurde in allen Kanzellen mit einem Kettenstemmer bearbeitet um den Zusatzstock von Cymbel zu versorgen, dieser Zusatzstock aus Fichte, wurde mit unterstützenden Holzklötzen an die Windlade geleimt. Manche der Durchbrüche entsprechen nicht der Windladenteilung, so waren dadurch seitlich mehrere Schiede beschädigt worden. Weiterhin sind etwa 30% aller

Kanzellen gerissen, Holz-pfeifenfüße sind nicht richtig eingepasst, die Abzugdrähte, bzw. die Blechpulpeten waren in der Vergangenheit offensichtlich häufiger eine Störquelle. Viele solcher Basisfehler lassen sich im eingebauten Zustand nicht mehr beheben, deshalb finden sich auch zahlreiche Spuren späterer Reparaturen, bei denen man eben nicht an die Fehlerquelle gelangen konnte (Ausblasbohrungen, erhöhte Dämme, nachträglich belederte Kanzellen und Verführungen, weit aufgeriebene Pfeifenfüße, gefettete Abzugdrähte usw.). Die Art solcher Reparaturen ist zwar jeweils zum Zeitpunkt der Durchführung berechtigt, doch haben sie Nachteile an anderer Stelle bezogen auf die Gesamtanlage.

- Die Manualwindlade wurde zerlegt. Alle Bauteile (Kanzellenkorpus Windkasten, Spunddeckel, Ventilbetten, Ventilführungen, Ventile, Abzüge, Pulpeten, Schleifen, Dämme, Stöcke, Raster) wurden unter restauratorischen Gesichtspunkten bearbeitet. Unter anderem wurden, nach dem Dichten durch Ausspänen, alle Kanzellen mit Warmleimbolus ausgegossen, unsauber gefertigte Stockbohrungen wurden geglättet, Ausblasbohrungen wurden verschlossen, die Schleifen wurden angepasst (teils begradigt) und graphitiert, Kondukten wurden repariert, Gewingänge (von Holzschrauben) wurden nach geschnitten, mehrere Holzschrauben wurden rekonstruiert. Vor dem Einpassen der Pfeifen wurde die Windlade unter Wind geprüft („abgehört“).

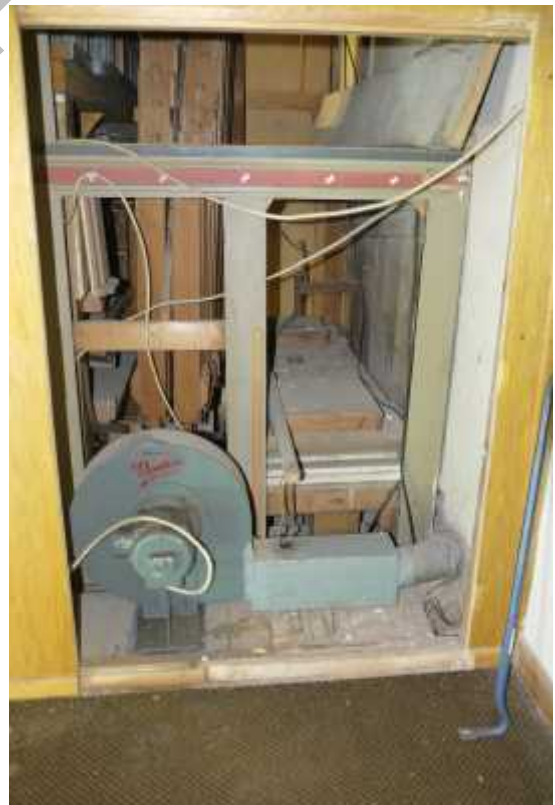
4.7. Motor und Balganlage (Zustand vorher)

Die original erhaltene Balganlage stellt eine Besonderheit dar, sie ist das einzige, mir bekannte, Beispiel von Ratzmanns Kleinorgeln (in diesem Zustand äußerst selten). Der Doppelfaltenbalg mit Schöpferbalg stammt vermutlich aus dem Jahre 1885. Die Anlage ist nicht groß, aber für die ursprüngliche Disposition ausreichend. Die Falten sind gut erhalten, auf der Balgplatte liegen zwei Kästen in denen Gewichte aus Sandstein untergebracht sind. Die gesamte Beledung ist original aber mürbe und beschädigt. Die Schöpfvorrichtung ist außer Funktion, eine Volumenanzeige (Flachstahl, am Ende gewunden) befindet sich an der C-Seite des Gehäuses. Ursprünglich war diese Anzeige nach hinten (Rückwand) ausgerichtet gewesen (Schraubenspuren auf der Balgplatte). Hinweise für einen Tritt oder Hebel fanden sich nicht.

Der Gebläsemotor dürfte aus den 1950er Jahren stammen, er stand seitlich rechts (Diskantseite) in einem primitiven Verschlag aus Weichfaserplatte zwischen der Sperrholzverkleidung und dem ursprünglichen Gehäuserahmen. Die Wind-

situation war vor dem Orgelabbau äußerst unbefriedigend, die Gesamtanlage verlor so viel Wind, dass sich nicht einmal der kleine Balg vollständig füllte. Der Gebläsemotor war unter anderem auch deshalb sehr laut.

- Die Restaurierung der Doppelfaltenbalganlage ist abgeschlossen.
- Der Gebläsemotor wurde zerlegt, gereinigt, an Lagern ausgespült und geölt. Der Motor wurde unter Dauerbetrieb getestet.
- Neue Ledermuffen wurden gefertigt und für den Anschluss an den Gebläsemotor vorbereitet.
- Ein passender Schallschutzkasten wurde für den Gebläsemotor aus etwa 4 cm starkem Material gebaut. Eine Einlassklappe vermindert austretende Geräusche. Die Platzierung des Motorkastens ist hinter der Orgel vorgesehen.

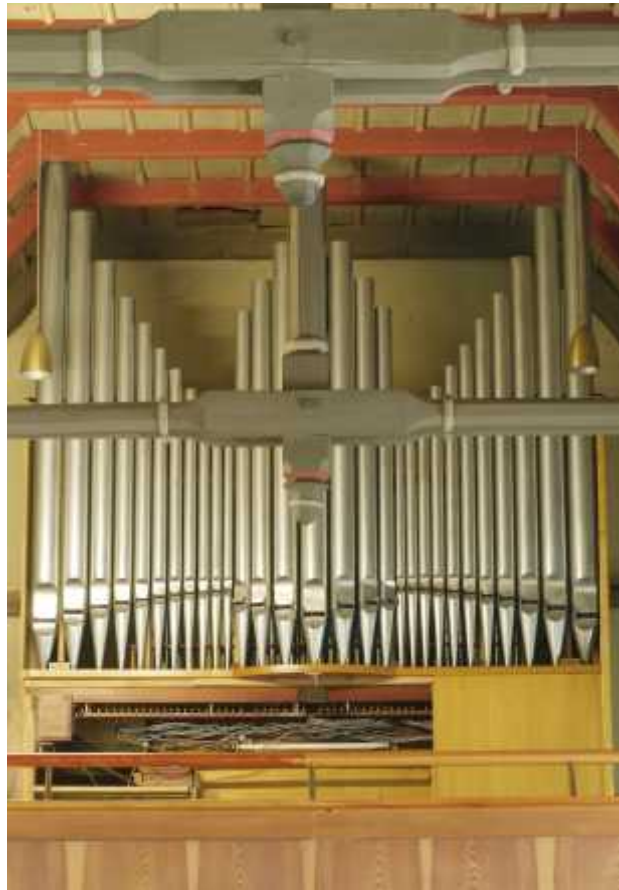
4.8. Gehäuse (Zustand vorher)

Die Umgestaltung der Orgel im Jahre 1969 ist in unsäglich mangelhafter Weise durchgeführt worden. Etwa 80% des ursprünglichen Bestandes fehlten ganz, der Rest wurde durch die damalige Bearbeitung stark beschädigt. Das eigentliche bzw. ursprüngliche Gehäuse steht auf einem etwa 18cm versetzt tieferen Niveau als die späteren Anbauten. Orgelbank und Pedalklavatur liegen also eine Stufe unterhalb des Emporenbodens. Zweck der Gehäuseanbauten war ein größeres Werk vorzutauschen, auf einfachste Weise wurden dünne Sperrholzplatten um das ursprüngliche Werk angebracht. Die Seiten der Orgel waren großflächig mit Sperrholz verhüllt, dahinter sah man zerschnittene Reste der ursprünglichen Rahmen. Die Rückwand fehlte fast ganz, es gab spärliche Überreste von genuteten Brettern. Das komplette Obergehäuse wurde durch den Freipfeifenprospekt ersetzt, es gab am Instrument selbst keine Hinweise darüber wie das Obergehäuse einst ausgesehen hatte.

- Umfangreiche Restaurierungsarbeiten wurden an den vorhandenen Teilen des Gehäuses durchgeführt. Obwohl nur wenige originale Gehäuseteile vorhanden sind, etwa 25 %, geben sie doch die Aufgabe hinsichtlich Form und Material vor. Durch frühere, schlecht durchgeführte Reparaturen wurden Restaurierungsarbeiten erschwert, weil all dies (Nägel, Weißleimreparaturen, abgebrochene Holzstücke, durchsägte Zinkungen usw.) zunächst rückgängig gemacht werden musste, bevor man mit der eigentlichen Restaurierung beginnen konnte. Solche Vorgänge sind sehr undankbar, weil kein Fortschritt zu erkennen ist.

- Die zahlreichen Teile der Gehäuserestruktion bestehen aus dem gesamten oberen Teil des Vordergehäuses, der Rückwand als Ganzes, acht Rahmenfüllungen, zahlreichen angesetzten Rahmenergänzungen und den aufwendig gefertigten Profilen, teils aus Eiche und Kiefer. Die Profile wurden im Detail nach Vorbildern anderer Ratzmann-Instrumente entworfen, wobei als Hauptvorlage nach wie vor das Foto diente.
