Die Augustin-Oestreich-Orgel (I/10, 1849) in der evangelischen Kirche Pfordt.

3. Zustand der Orgel vor der Restaurierung im Jahr 2011

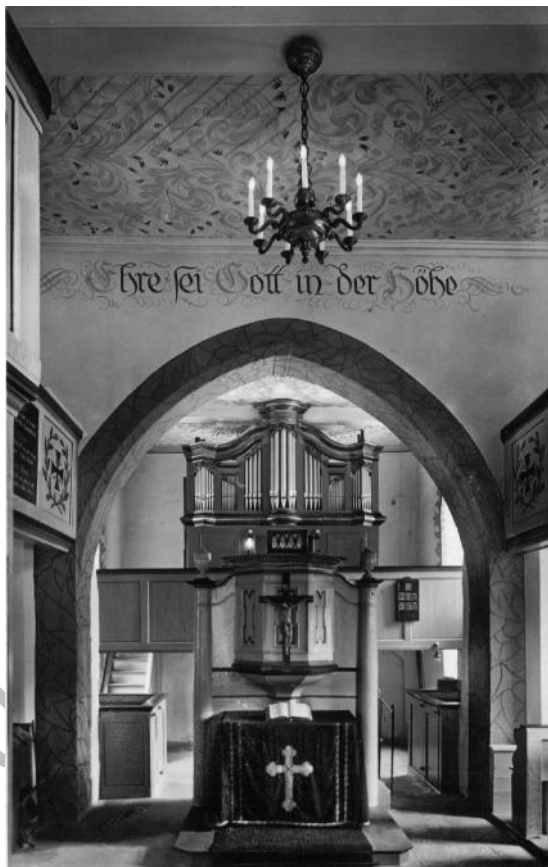
Während die Orgel am 03.03.2010 noch einigermaßen spielbar gewesen war, wenn auch mit lauten Windgeräuschen (nicht nur an der Balganlage auch am Instrument), so konnte dieser Zustand kurz vor dem Abbau am 22.10.2010 nicht ohne weiteres herbeigeführt werden, denn der Balg ließ sich wegen Undichtigkeiten nicht mehr aufblasen, außerdem waren die Balggewichte bei Reinigungsarbeiten verschoben worden. Für eine unmittelbare Überprüfung von verschiedenen Parametern wurde der Balg zuvor provisorisch mit Tesa abgedichtet und auf den zuletzt (03.03.2010) gemessenen Winddruck von 63 mm-Ws eingestellt.

Die klangliche Gesamtwirkung hinterließ einen eher positiven und kammermusikalischen Eindruck, beim genaueren Hinhören erschienen durchgehend alle Stimmen etwas stumpf zu sein und im Detail einzelner Töne belauscht, verstärkten sich negative Kritikpunkte, teils auch massiv. Nicht alle hörbaren „Fehler“ sind an den Pfeifen selbst festzumachen, auch der Zustand der Windladen trägt zu negativen Eindrücken bei (bspw. zahlreiche Durchstecher wegen fehlerhafter Schleifendichtungen). Im Raum wirkten die geprüften Stimmen direkt und prägnant aber in jedem Fall fundamentlos.
