Restaurierungsdokumentation; **Eduard Vogt-Orgel** (1882, II/12) Münchhausen

1. Einleitung und Vorgang

5. Durchgeführte Maßnahmen chronologische Reihenfolge (Rechnungstext)

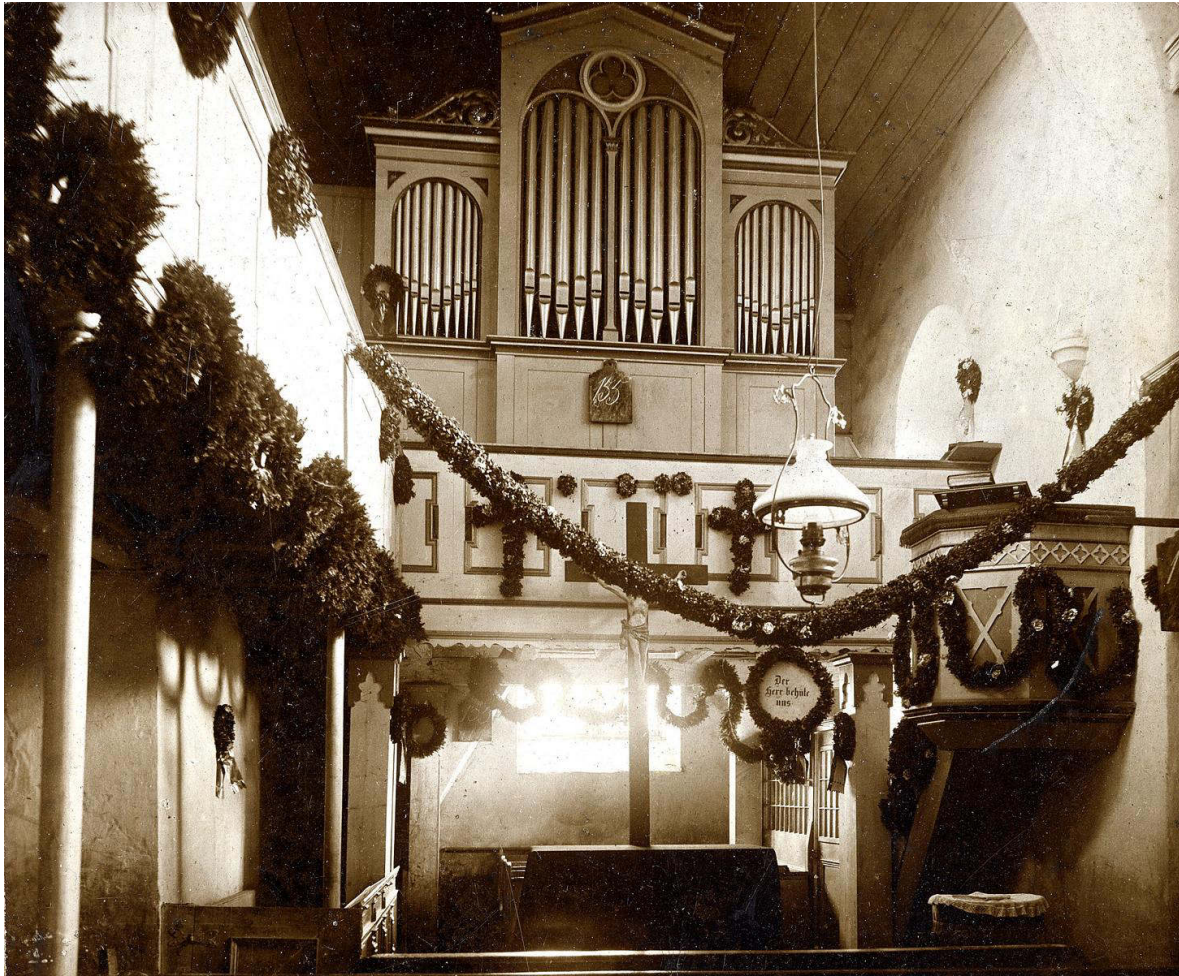
Die Eduard Vogt-Orgel (um 1916) in der ev. Pfarrkirche Münchhausen an ihrem ursprünglichen Platz auf einer turmseitigen Empore knapp hinter der Brüstung stehend. Die Orgel wurde 1973 abgerissen.

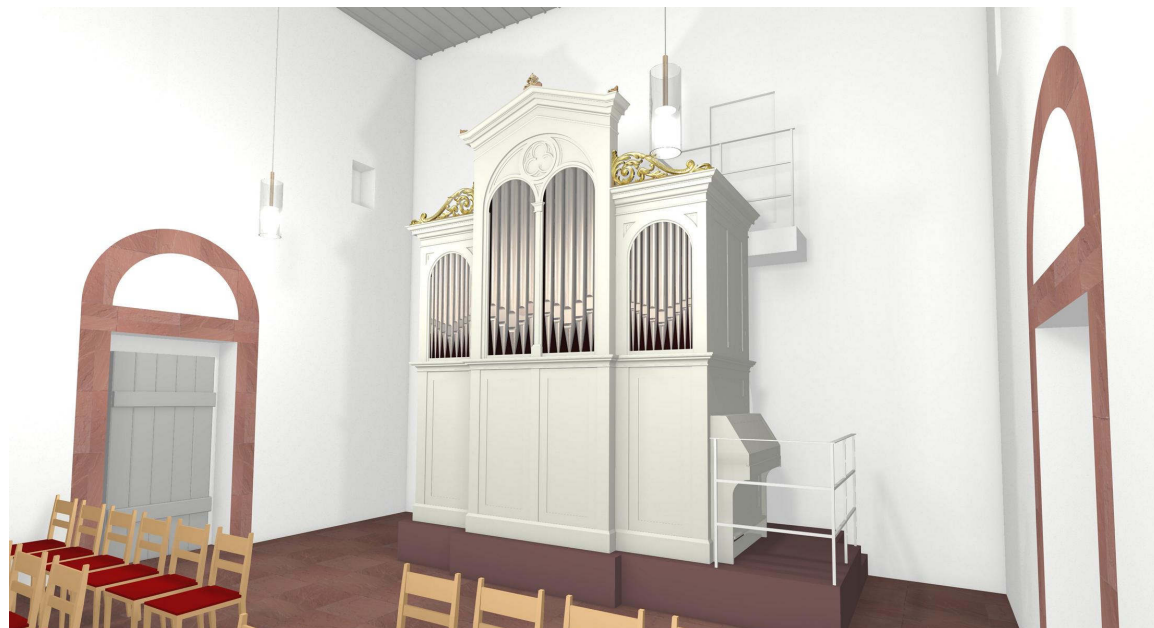
3-D Zeichnung; Darstellung einer möglichen farblichen Fassung

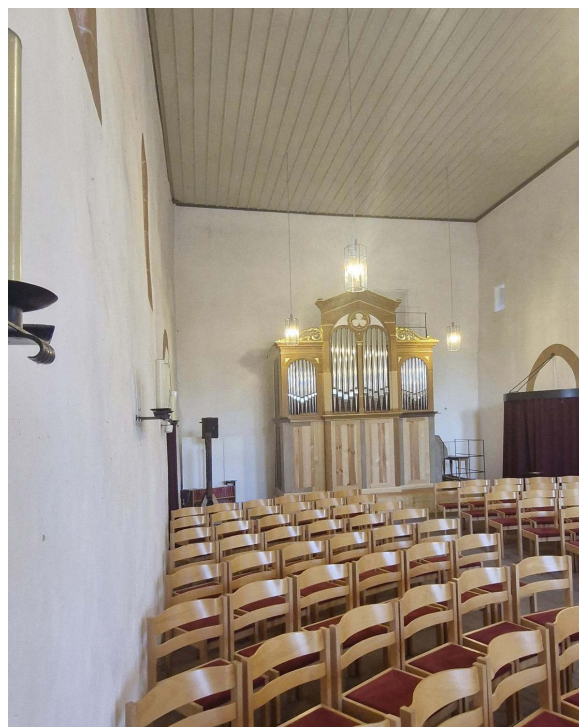
Zustand nach der Durchführung am 24.10.2025
